リチウムイオン電池の劣化評価

車載用電池について解説した「日産自動車「リーフ」徹底分解 2019 電池編 監修 日経 BP 総研 クリーンテックラボ、日経 x TECH」に参画した堀場製作所および堀場テクノサービスの取り組みについて紹介する。

充放電試験による劣化評価

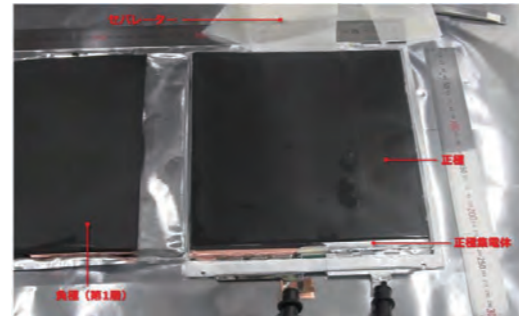
劣化バッテリーと解体した電池セルの正極・負極の充放電曲線

セルを解体する前に行った環境温度 30°C における放電特性試験の結果である。0.2C レート (10A) での放電容量は約 22Ah であった。1C レート (30A) まで放電容量に大きな変化はなく、2C レート (60A) で 20.5Ah にやや低下し、3C レート (90A) で 11.2Ah に半減した。

解体した電池セルの正極と負極について、対極に Li 金属を用いたラミネート型ハーフセルを作製し、充放電曲線を測定を行った。

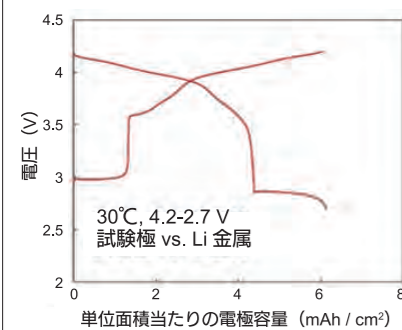
正極の充放電曲線

正極の充放電曲線では、(1)4.2 ~ 3.9 V、(2)3.9 ~ 3.3 V、(3)2.9 ~ 2.7 V の電圧範囲でプラトーを示す領域が観測された。(1)と(3)の電圧領域はスピネルマンガン系材料に由来する可能性が高いが、(2)の電圧領域ではスピネルマンガン系材料は充放電容量を示さないため、3.9 ~ 3.3 V で充放電容量を示す 3 元系材料 NCM などが用いているものと推定された。なお、正極の電気容量は約 6 mAh/cm² (両面) であった。また、ここでは示していないが、正極の充放電曲線において電極容量が初期に対して収縮していることから、正極活物質が失活している可能性がある。今回の電池セルでは、正極にスピネルマンガン系材料が使用されているため、Mn などの遷移金属が溶出していることが推定された。

実際の中古電気自動車の車載電池パックから取り出した劣化電池セルを解体し、充放電試験とその電極の材料分析を実施することによって、正極、負極の各充放電曲線から推定された電極の構成材料や劣化現象を材料分析の視点から検証することができた。単極の充放電曲線から推定されたとおり、正極では、活物質としてマンガンスピネル系材料と 3 元系材料が使用されていること、また、これら活物質と導電材料の分散状態をラマン分光分析で評価することができた。更に、ラマンスペクトルをより詳しく解析することによって、活物質の結晶構造が劣化により変化する様子も解析可能である。負極では、負極中の不可逆 Li の蓄積や正極活物質の遷移金属分解による Mn の溶出などの劣化現象をグロー放電発光分析や微小部 X 線分析を用いて検証することができた。電気自動車にも用いられているリチウムイオン電池は走行や経年によって劣化するが、その原因は電池内部の化学反応に基づく材料レベルの変化である。電池特性評価と材料レベルの分析評価を関連付けて行うことは、電池の劣化現象の解明には不可欠であり、弊社の分析技術も大きく貢献できるものと考えている。

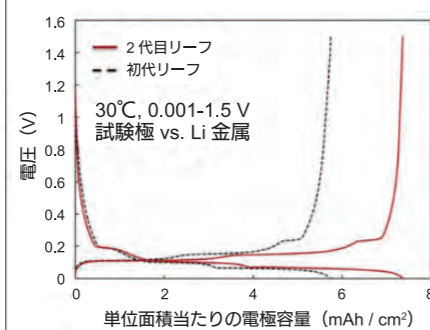
負極の充放電曲線

負極の充放電曲線はグラファイト特有の曲線を描いており、負極の電気容量は約 5.7 mAh/cm² (両面) であった。これを新品セルの負極の充放電曲線と比較すると、充放電曲線が新品の負極の電気容量の約 7.4 mAh/cm² から収縮していることがわかり、その原因の一つとして負極中に不可逆 Li が蓄積していることが示唆された。

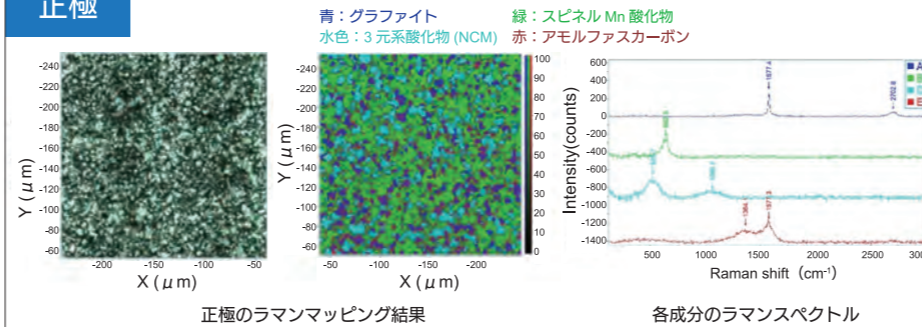
正極

左は正極表面の光学顕微鏡像、右は、顕微レーザーラマン分光測定装置 LabRAM HR Evolution ラマンマッピング測定の結果である。ラマンマッピング像は、それぞれ、青：グラファイト、緑：スピネル Mn 酸化物、水色：3 元系酸化物 (NCM)、赤：アモルファスカーボンに相当する。この結果より、正極には 3 元系材料 NMC (水色) とスピネル Mn 系材料 (緑) の 2 種類の活物質が混合されていることがわかる。導電材料であるカーボンについても、結晶性の高いグラファイトとアモルファスカーボンの少なくとも 2 種類が使用され、アモルファスカーボンがグラファイトの周りに分散していることがわかる。

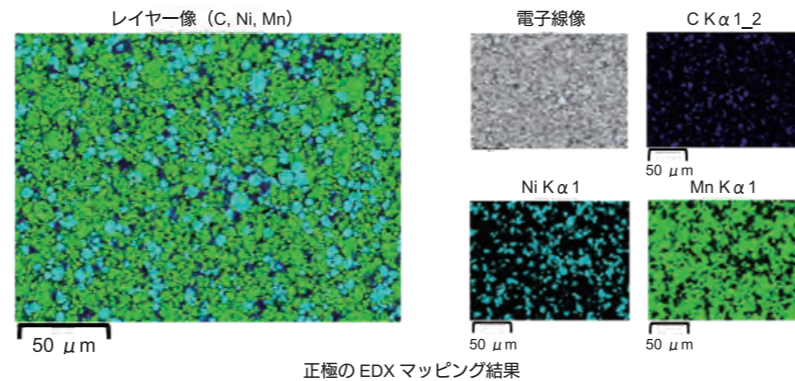
上記は走査電子顕微鏡 SEM-EDX の元素マッピング結果である。Ni と Mn の元素マッピング像を見ることによって、3 元系材料 NMC (水色) とスピネル Mn 系材料 (緑) の分散状態をラマンマッピング像と同様に確認できたが、導電材料のカーボンについては、グラファイトとアモルファスカーボンのような結晶構造の違いを区別することはできない。

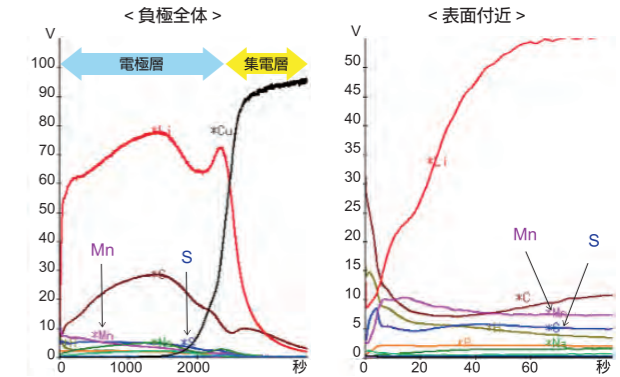
グロー放電発光表面分析装置 GD-Profiler2 を用いて、負極の深さ方向の元素分析を実施した。左は、表面から集電箔までの全体のプロファイル、右は表面付近の拡大プロファイルである。負極表面には SEI の主成分である C や Li の他に、正極から溶出したと推定される Mn や添加剤が分解付着したと考えられる S が多量に検出された。

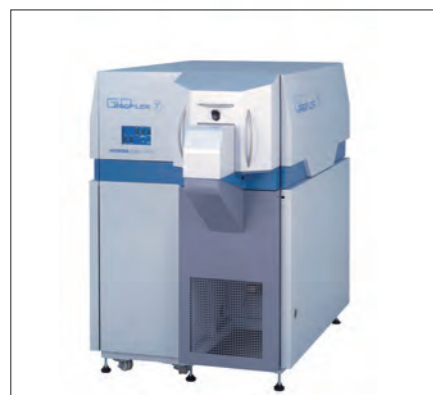
マーカー型高周波グロー放電発光表面分析装置
GD-Profiler2

- 迅速表面分析が可能、多検体の分析や成膜プロセスの管理に最適
- 非導電率材料の表面分析も可能
- パルススパッタリング (特許) により低ダメージ・高分解能測定が可能

堀場製作所および堀場テクノサービスでは、これらの電池内部で起こる材料レベルの劣化現象を解析するための分析装置や分析解析アプリケーションの開発を行っており、正極の欠損を引き起こす活物質の構造解析には分光装置、負極表面の SEI 層形成や皮膜成分分析には高周波グロー放電発光表面分析装置や微小部 X 線分析装置が、負極中に蓄積された不可逆 Li の評価には高周波グロー放電発光表面分析装置や ICP 発光分光装置などが使用されています。

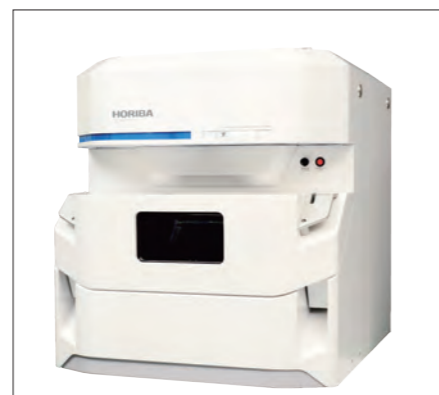
微小部 X 線分析装置
XGT-9000

- 多彩な画像解析ソフト
- 前処理不要・非破壊で簡単元素分析
- 微小な領域も高精細な光学観察で測定ポイントに迅速アクセス

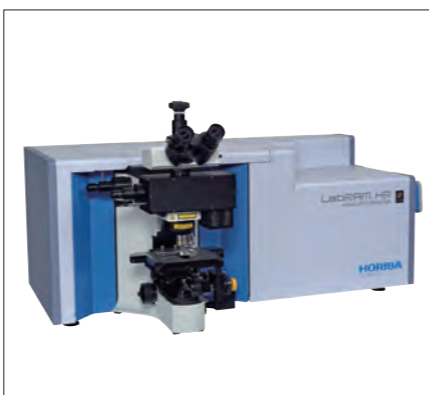
顕微レーザーラマン分光測定装置
LabRAM HR Evolution

- 紫外から近赤外まで広い測定波長域 (200nm ~ 2100nm)
- 焦点距離 800mm
- 自動光軸調整機構
