湖沼の水質観測と可搬型水質モニタ

Water Quality Observation of Lakes and Marshes, and Portable Water Quality Monitor

山敷庸亮*, 小林剛士

*(財)国際湖沼環境委員会

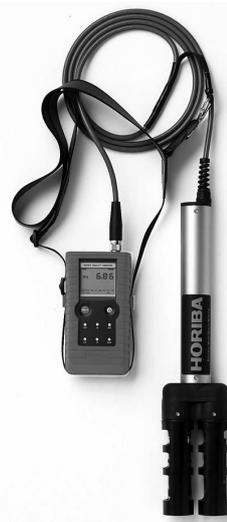
図1 マルチ水質モニタリングシステムU-23
The U-20 Series Multi-water Quality Monitoring System

1997年、ILECは社日本環境技術協会に多項目プロファイラの開発要請を行った。この要請にも応える形でホリバにおいて開発された、マルチ水質モニタリングシステムU-23(図1)は、物理的指標、基礎水質指標と、富栄養化指標の一つである硝酸イオンが測定できる。表1にU-23の測定項目と測定原理を示す。

U-23は、水深100mまでの圧力に耐え、最大13項目を同時に測定できる、可搬型のマルチ水質モニタリングシステムである。水深100mで正確に測定するために、pH/ORPセンサの比較電極には圧力補償膜を設けている。DOセンサは、流速によって指示値が影響を受けないように、電極部(カソード)の小型化をはかり、従来のようにセンサを上下に動かすという操作が不要である。

また、このタイプの水質計では世界ではじめて、3成分のイオンが同時に測定でき、硝酸、カルシウム、塩化物、フッ化物、カリウム、アンモニアの6つの成分から必要な成分を選び利用することができる。なお、アンモニアセンサは水中のアンモニアガスを測定するため、通常のサンプルではサンプルを汲み取って、アルカリ化剤を添加する必要がある。

センサプローブ内部には、電池とメモリを持ち、連続1カ月モニタリングが可能である。さらに、全地球位置把握システム(GPS)との接続機能を持っており、測定箇所の緯度・経度に深さ情報を合わせて、3次元マッピングも可能である。

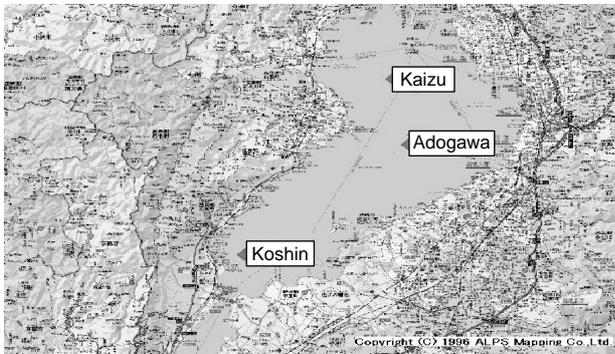
図2 琵琶湖における水質測定ポイント
Water quality measurement points in Lake Biwa

筆者らは、2000年4月19日に、U-23を使って、琵琶湖の湖心、安曇川沖、海津沖の3カ所(図2)で深さ方向の水質状況を測定した。

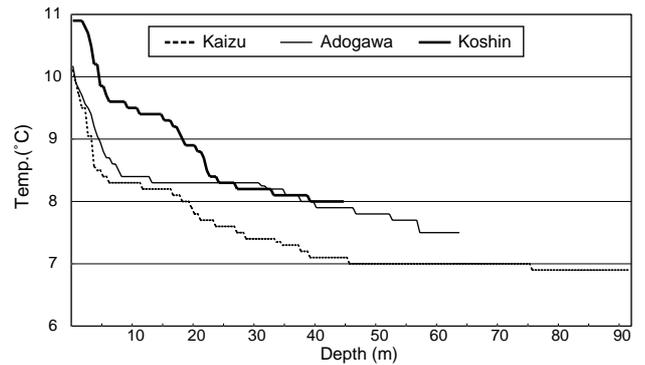
図3 水温の分布
Vertical distribution of the water temperature

測定時期が4月ということで、水温分布は、成層の発達する5月~10月に比較して明瞭ではないが、表層の水温が比較的高くなっている(図3)。溶存酸素は、アルゼンチンの湖沼に比較して湖底部分でそれほど低くなっていない(図4)。これは、湖底部から栄養塩の溶出がそれほど多くないためと考えられるが、湖底での溶存酸素の濃度が低くなると、琵琶湖北湖も富栄養に転ずる危険性があると考えられている。

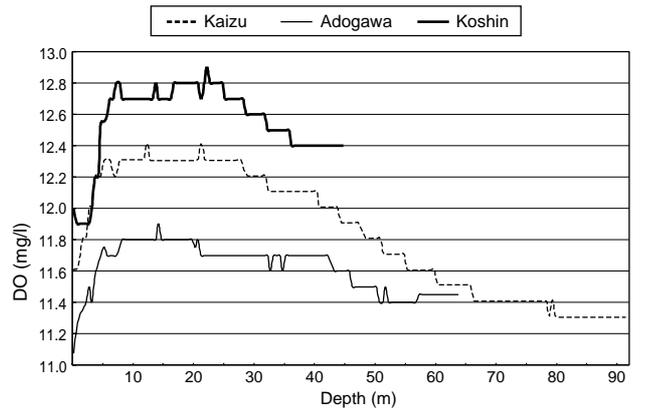
図4 溶存酸素の分布
Vertical distribution of the dissolved oxygen

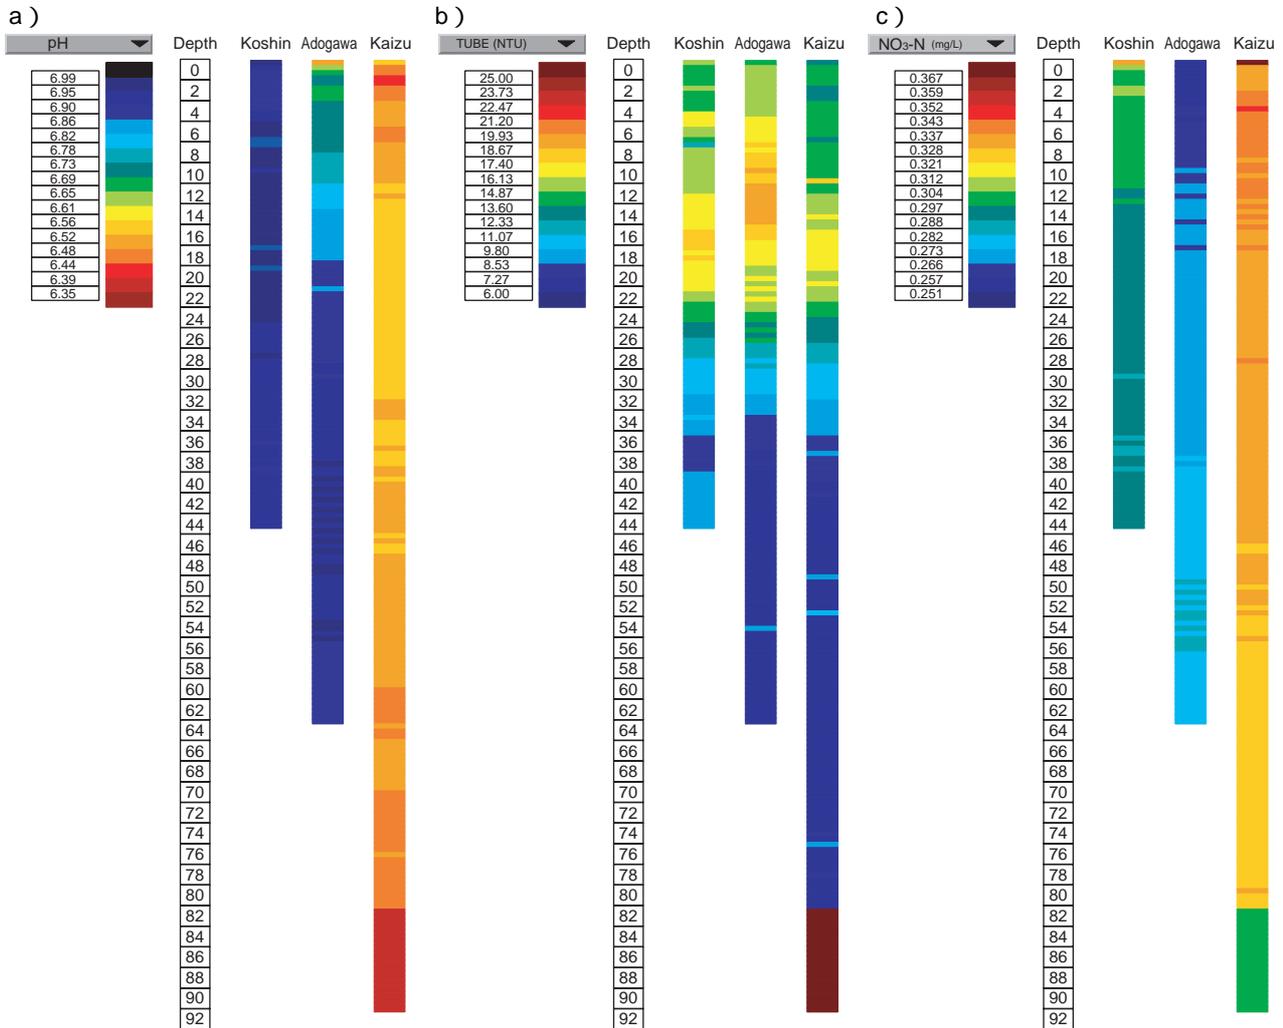
図5 pH，濁度，NO₃イオン分布の3次元表示

a) pH, b) 濁度, c) NO₃イオン

Three-dimensional display of pH, turbidity and nitrate ion concentration

a)pH, b)Turbidity, c) NO₃Ion

この他、pHやNO₃イオン濃度など合計9項目についても同時に測定を行っており、U-2001に付属されているパソコンソフトを使うと、データの比較が容易に把握、判断する事ができる。図5に測定結果の表示例を示す。
