Raman Application 考古学調査 ポンペイ ラマン分光測定ツアー

1. 概要

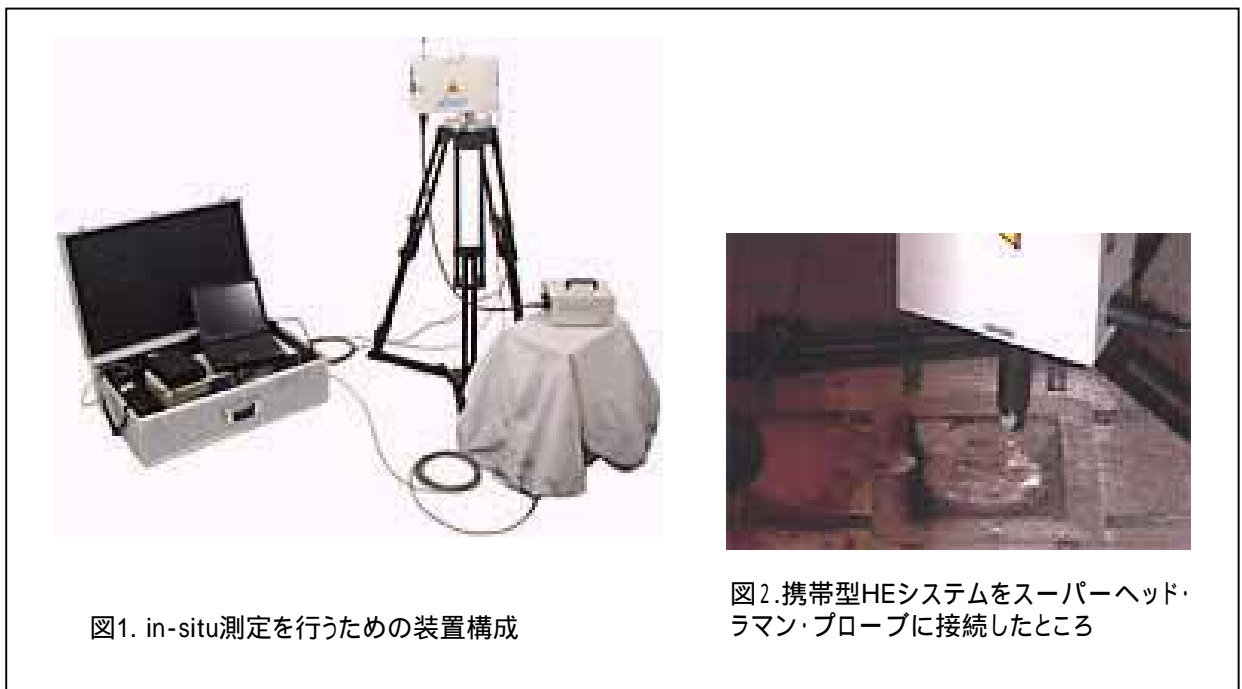
携帯型HEラマン・システムを光ファイバ式ラマン・プローブに接続し、以下のようなin-situ測定を行いました。HE(高効率)ラマン分光器は安定性と頑健性にすぐれ、リモート分析に最適です。可視化オプションを備えた小型スーパーヘッド・プローブをHE分光器に接続することで、リモート位置からのラマン分光分析と視覚によるチェックが容易に実現します。

図1. in-situ測定を行うための装置構成

図2. 携帯型HEシステムをスーパーヘッド・ラマン・プローブに接続したところ

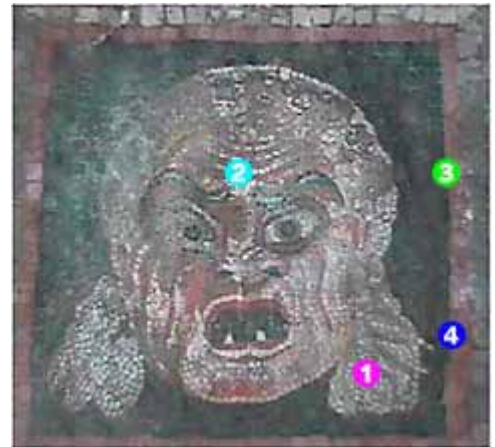
ラマン・スペクトルを記録し、モザイクの各部分の組成分析を実施しました。

ラマン・スペクトルから、次のようないくつかの成分が検出されました。

1. 方解石、炭素、石英
2. 方解石
3. 主にセッコウと炭素
4. XSi_2O_6 、ただし $X=Ca, Fe, Al, Mg$
(たとえばヒスイ輝石、透輝石)

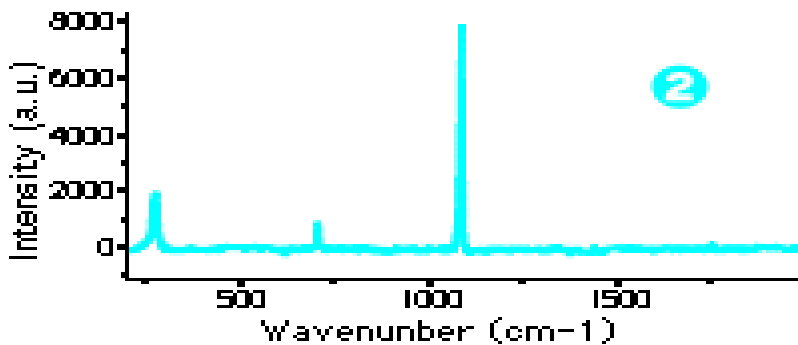
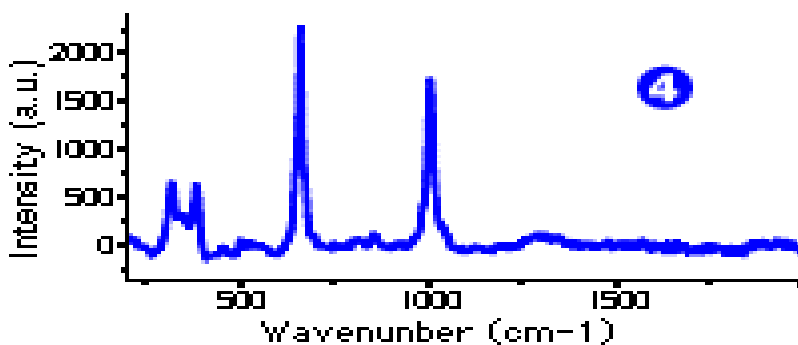
遺跡で発見されたモルタルの成分が異なっていることは、ヘレニズムモザイクおよび床モザイクの作成そのものが異なる時代のものであることを示唆し

ています。
