電池材料の進化を分析

電気自動車メーカー（以降 X 社）のモデル A（新車）、モデル B（新車）、モデル B（中古車）の電池セルを解体し、正極、負極、セパレータを取り出した。各セルの正極、負極、セパレータについて、（株）堀場製作所の蛍光 X 線分析装置（MESA-50）、微小部 X 線分析装置（XGT-9000）、マーカス型高周波グロー放電発光表面分析装置（GD-Profiler2）、レーザーラマン分光分析装置（LabRAM HR Evolution）を使って分析を実施した。

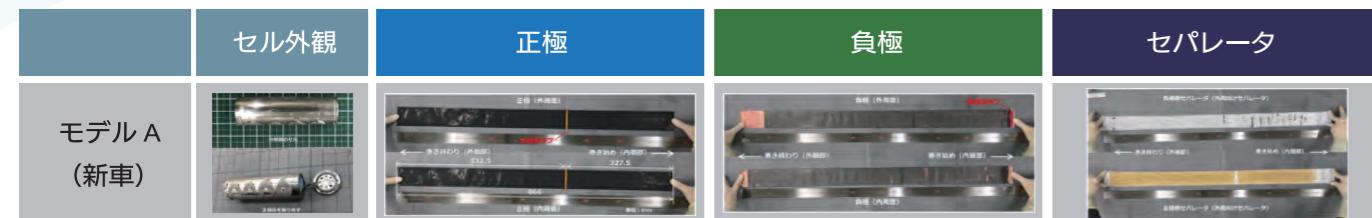
電池セル解体写真 モデル A(新車)の例

電池セルを解体し正極、負極、セパレータなどの各部材を分析した。

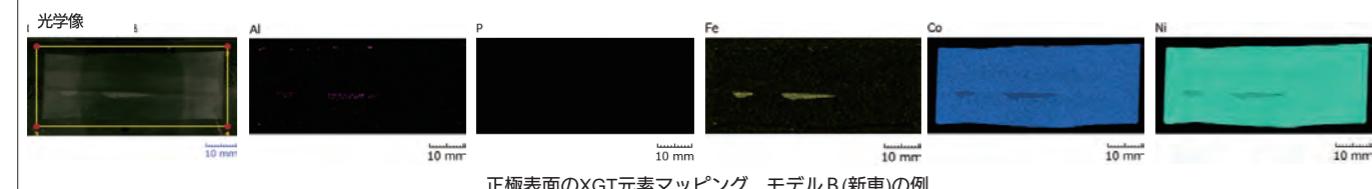
微小部 X 線分析装置(XGT-9000)を用いて、各セルの正極表面の元素マッピング分析を行い、CoやNiの分布に“まだら”がないことを確認した。またセパレータのセラミック層が転写されたと思われるAlが微量に検出されたほか、剥離した場所(正極集電体がむき出しになっている場所)からはAlとFeが検出された。

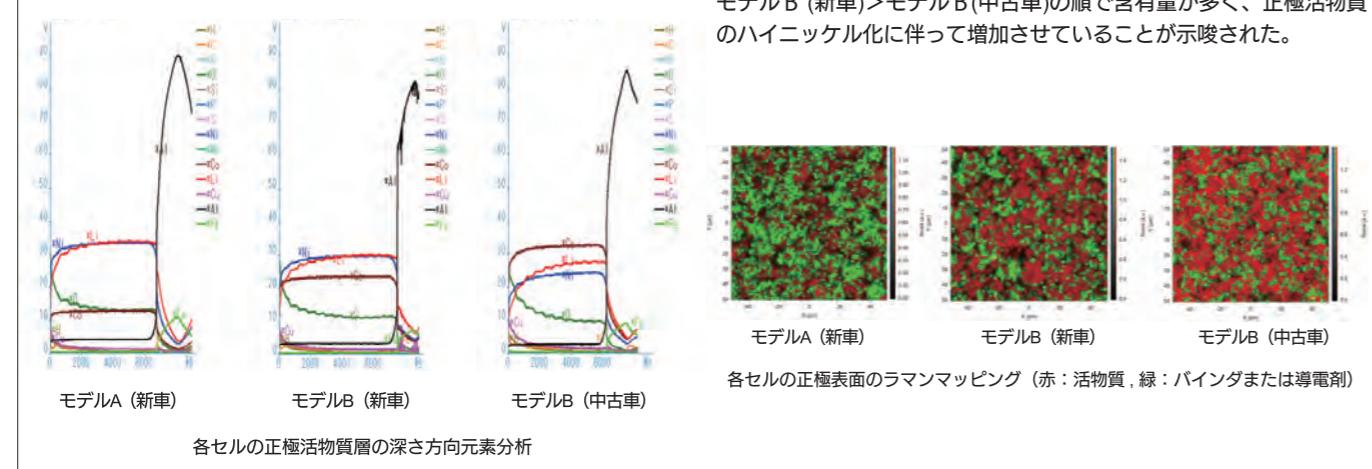
高周波グロー放電発光表面分析装置(GD-Profiler2)を用いて、各セルの正極活物質層の深さ方向の元素分析を実施した。正極表面から分析していく最終的には集電体のAlが検出された。正極塗布層では、モデルA(新車)>モデルB(新車)>モデルB(中古車)の順で、Ni/Co比が大きくなっている。また、集電体にはFeを含んでいることがわかった。

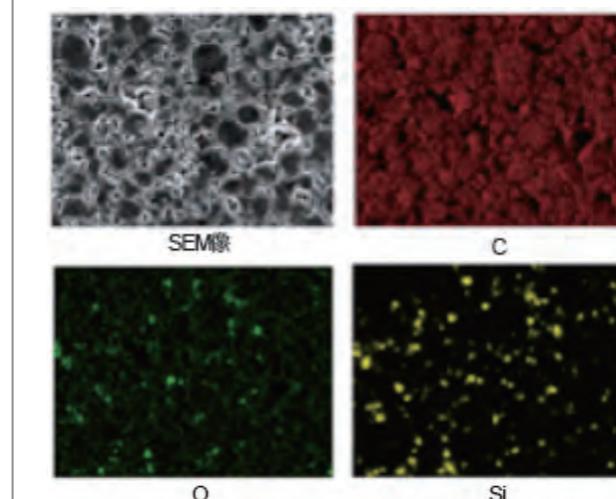
走査電子顕微鏡(SEM/EDX)を用いて、各セルの負極表面の観察及び元素マッピング分析を実施した。モデルA(新車)とモデルB(新車)では粒径約20 μmと約5 μmの粒子が確認され、少なくとも2種の材料で構成されている。また、SiとOの検出位置がほぼ同じであることから、SiO添加の可能性が高いことがわかった。

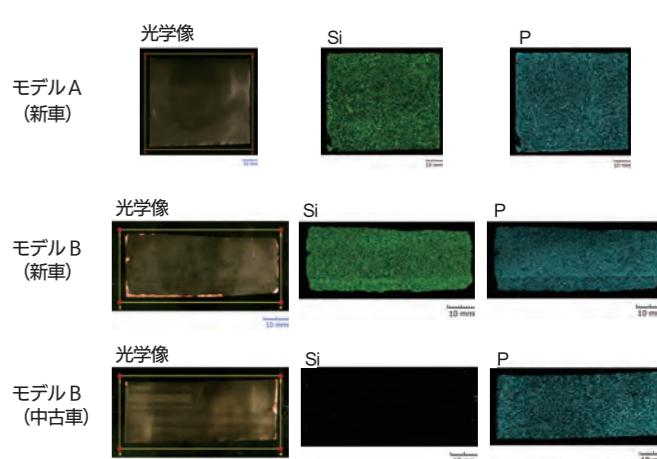
微小部X線分析装置(XGT-9000)を用いて、負極表面の元素マッピング分析とスペクトル分析を実施した。モデルA(新車)とモデルB(新車)からは、SiとPの存在が確認されたが、モデルB(中古車)ではSiが含まれていないことがわかった。また、いずれのセルからも遷移金属は確認されず劣化による正極からの遷移金属の溶出はないことが示唆された。

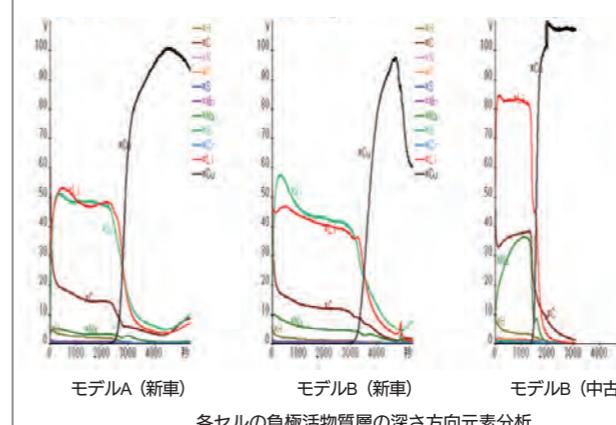
高周波グロー放電発光表面分析装置(GD-Profiler2)を用いて、各セルの負極活物質層の深さ方向元素分析を実施した。負極表面から分析していく最終的には集電体のCuが検出された。モデルA(新車)とモデルB(新車)の負極塗布層にはSiが多く含まれていた。一方、モデルB(中古車)の負極塗布層にはSiは含んでいないことがわかった。

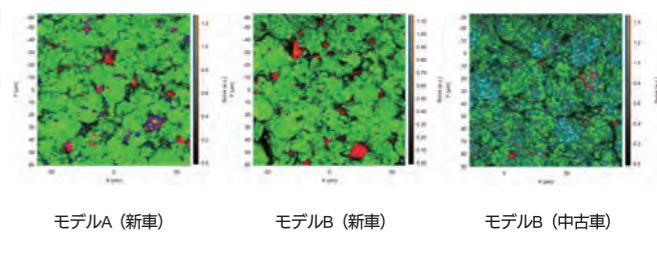
レーザーラマン分光分析装置(LabRAM HR Evolution)を用いて、各セルの負極活物質層表面の成分分析とラマンマッピング分析を行い、多変量解析CLS(Classical least square)によって成分分布を測定した。モデルA(新車)とモデルB(新車)は、グラファイトの隙間にSiとアモルファスカーボンが介在していることがわかった。また、アモルファスカーボンとSiはほぼ同じ場所に存在していることから、負極中のSi系材料はアモルファスカーボンと複合化が示唆された。

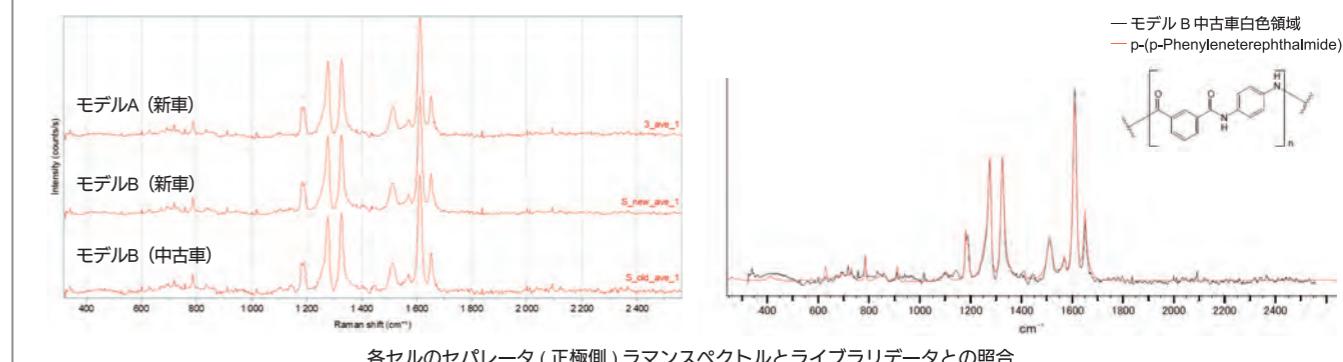
レーザーラマン分光分析装置(LabRAM HR Evolution)を用いて、各セルのセパレータの正極側、負極側からスペクトルをそれぞれ測定した。負極側表面はポリエチレン(PE)とスペクトルが一致したことから、セパレータの基材はPEと想定された。正極側表面は、芳香族ポリアミド(アラミド樹脂)の「p-(p-Phenyleneterephthalamide)」のスペクトルと一致する材料が含まれていることがわかった。セパレータは、正極側にはセラミック層の上にアラミド樹脂であるp-(p-Phenyleneterephthalamide)のナノ不織布が設けられていると考えられた。

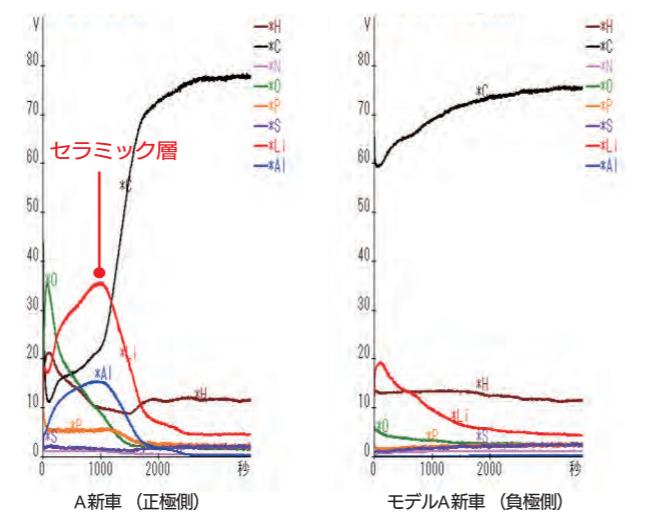
セパレータの深さ方向分析 モデルA(新車)の例→

高周波グロー放電発光表面分析装置(GD-Profiler2)を用いて、各セルのセパレーターの深さ方向元素分析を実施した。正極側はセラミック層(アルミナ)がコートされ、さらにその表面にO, H, Nを含む異なる層があることがわかった。負極側は基材であるポリオレフィンのCとHが確認され、セラミック層に該当する元素(AIなど)は認められなかった。

正極	いずれもNCA系だったが、世代とともにNiの比率を高めている。
負極	モデルB(中古車)ではグラファイトを用いていたが、モデルB(新車)とモデルA(新車)では、新たにSiOを混合している。
セパレーター	いずれも正極側にアルミナとポリアミド繊維の層をコーティングしたものが採用されている。
